Carnet de santé
Présentation finale R1

Hôtel de ville de Saint-Lambert
55 rue Argyle, Saint-Lambert

Beaupré Michaud et associés architectes
mars 2026

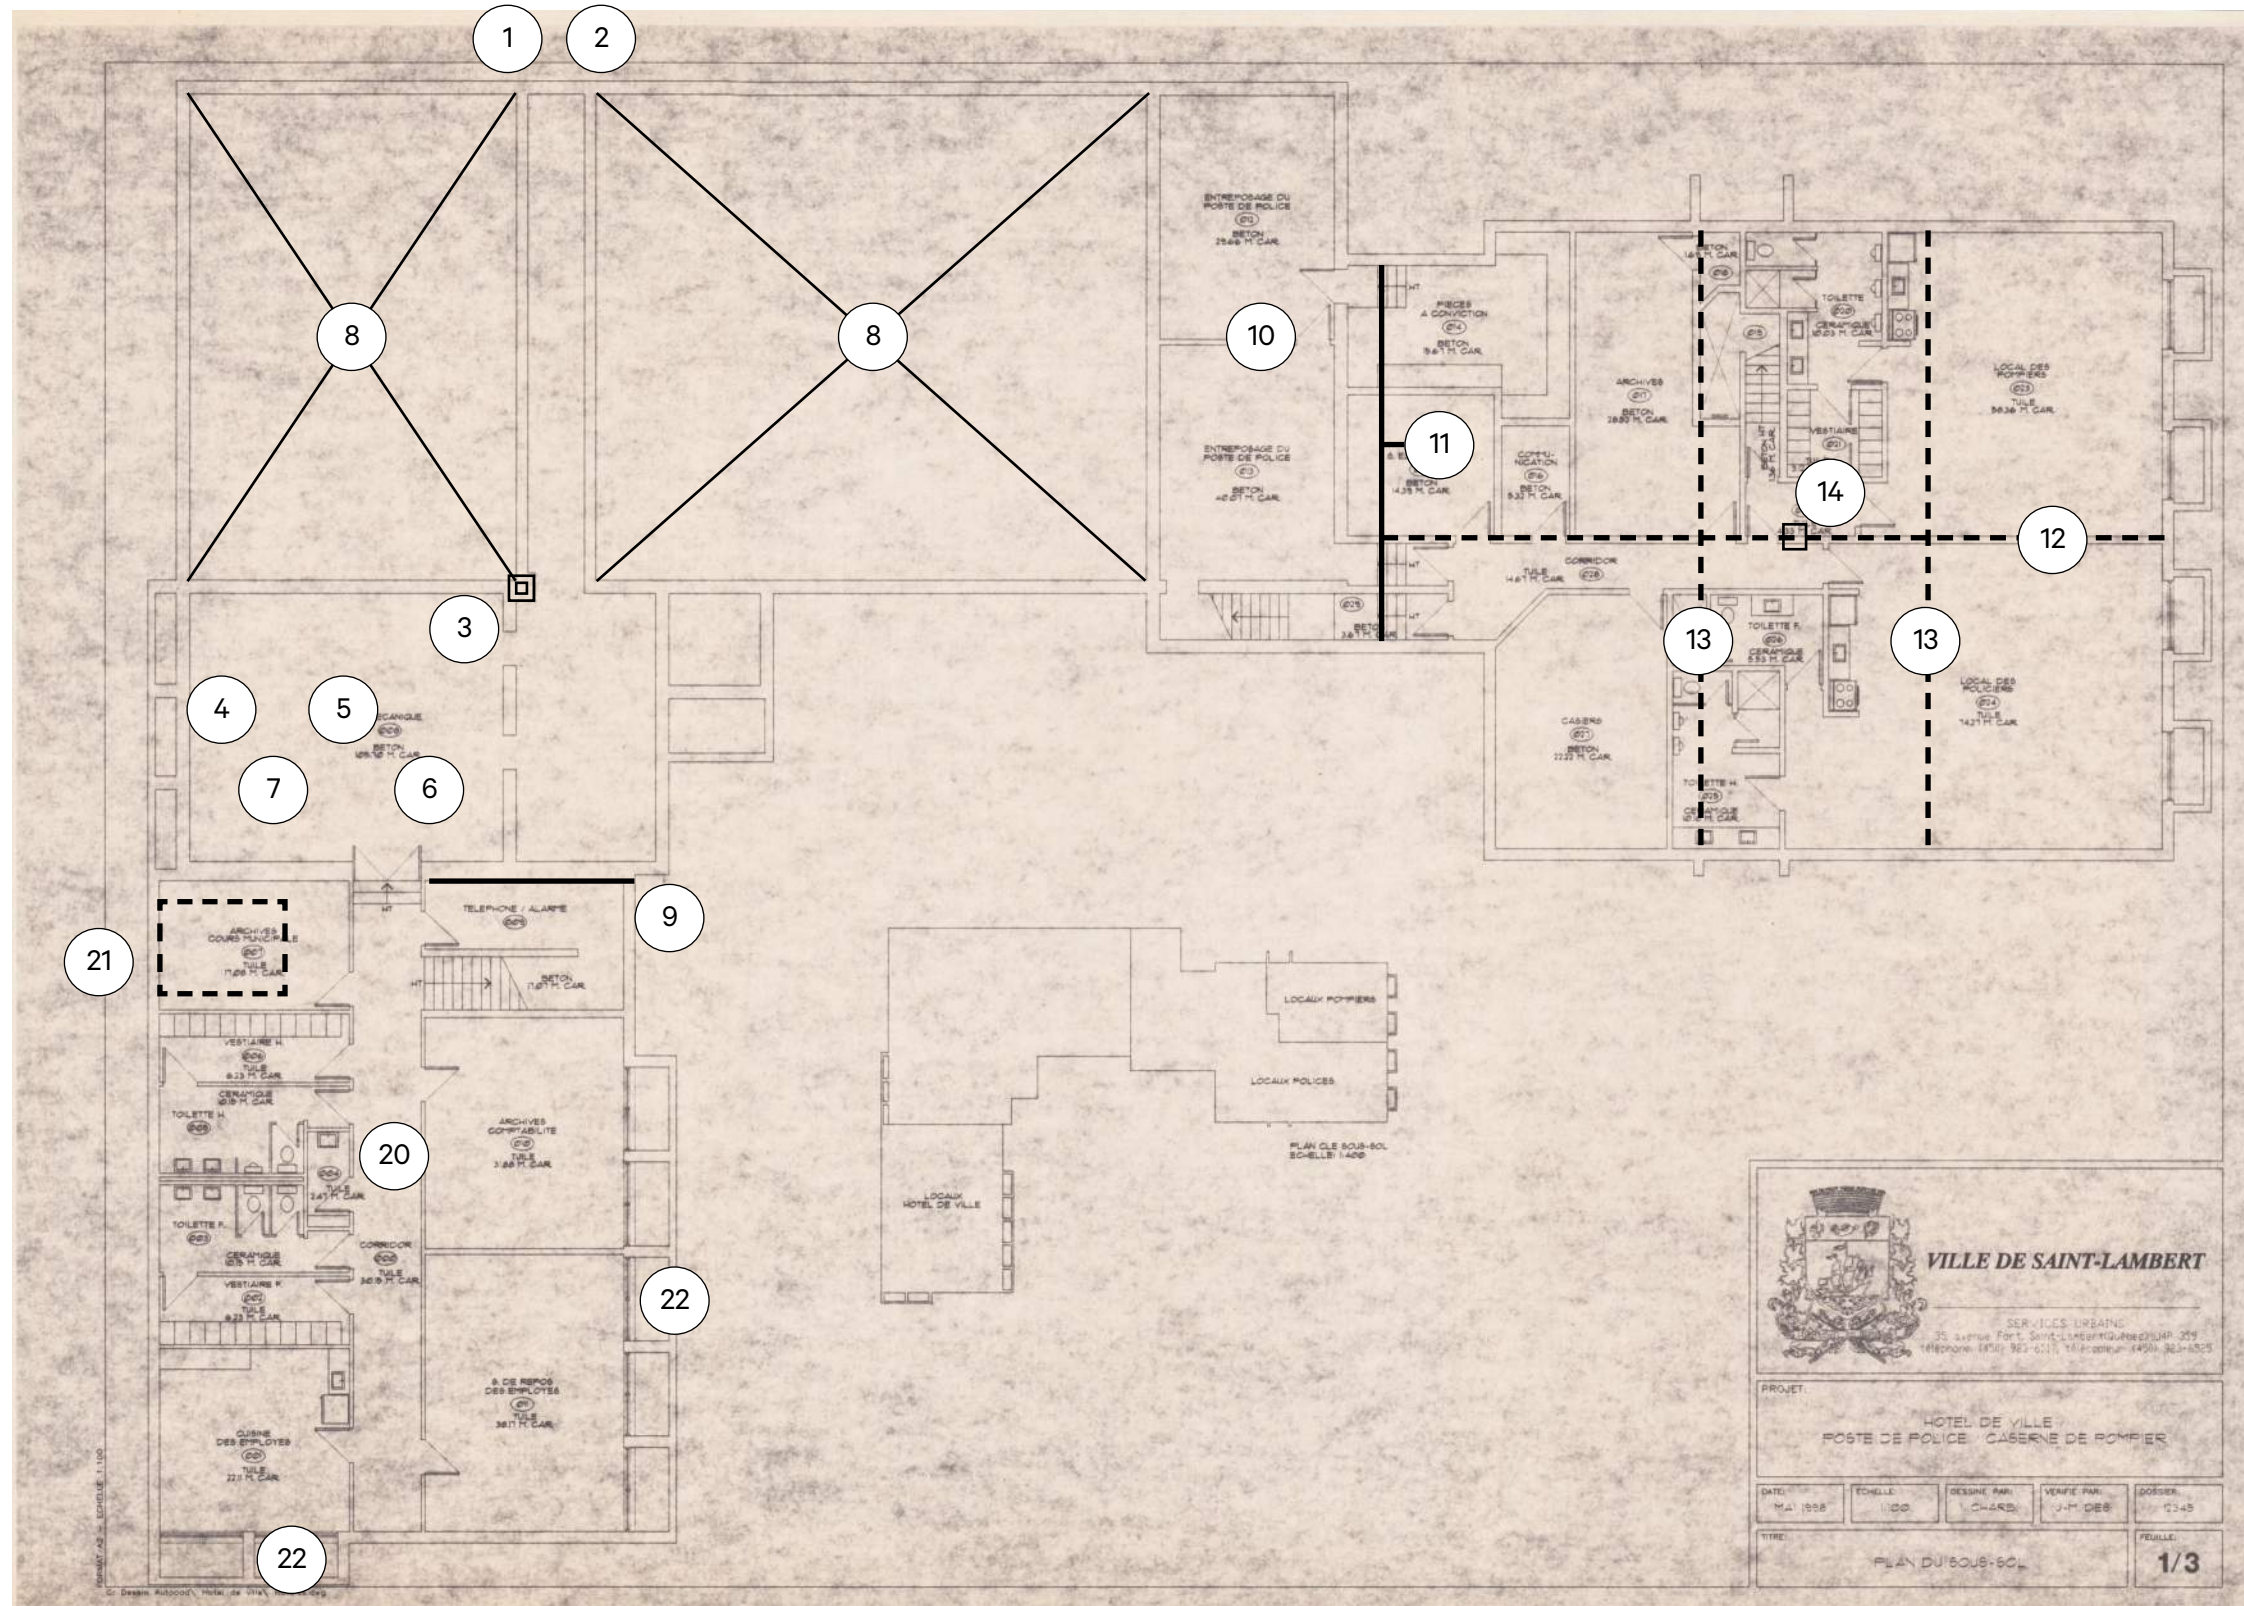
Plan du sous-sol

- 1 : le mur de fondation en béton est fracturé de chaque côté du tunnel et il verse vers l'extérieur.
- 2 : Entrée de gaz
- 3 : Cheminée
- 4 : Entrée d'eau, compteur et DAR

- 5 : Fournaise au gaz
- 6 : Les fondations de béton, les poutres (à confirmer quel type) et l'intrados de la dalle de béton sont en bon état en ne présentant pas de désordres irréparables. On note quelques fissures à proximité de la cheminée. Les dalles sur sol sont en béton. On note quelques bases de béton pour d'anciens équipements mécaniques. On note une surface irrégulière à proximité de la chaudière, probable base d'un ancien équipement.

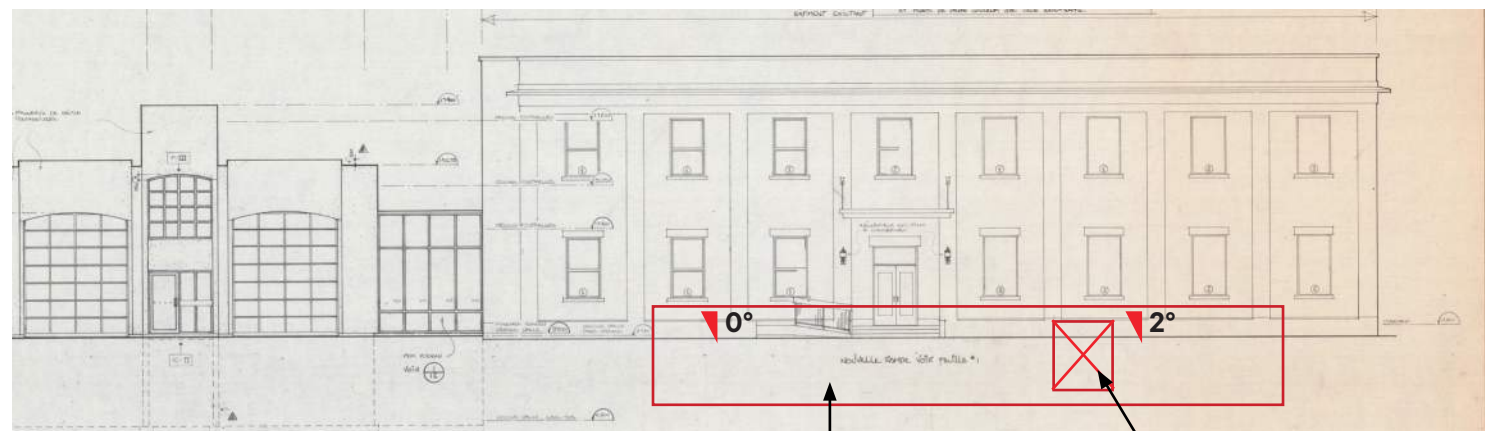
Mur Est

On constate, en observant par l'extérieur le mur est, un désordre au niveau de la maçonnerie en partie basse. Ces fissures sont probablement dues à des mouvements dans la fondation. On note un versement du mur de fondation vers l'extérieur, de même que des fissures verticales à deux endroits.

Selon les indications de la ville, le sol serait argileux dans ce secteur, la présence de grands cèdres à proximité de la fondation a pu dessécher l'argile. Cette dessiccation du sol pourrait causer le versement observé.

zone de fondation endommagée tunnel

La peinture doit être retirée. Un crépi cimentaire pourrait être appliqué sur l'ensemble de la partie hors-sol de la fondation.

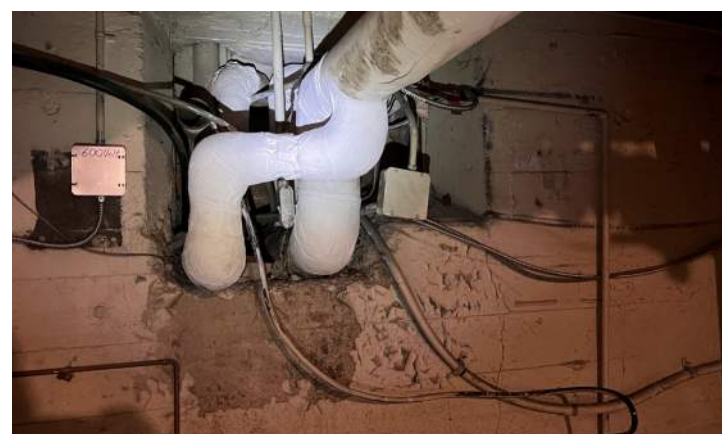
Mur Ouest à l'intérieur dans le local (008 salle mécanique), ancien soupirail donnant sur la salle (009 téléphone et alarme)

fissure verticale dans le mur de fondation

fissure horizontale entre la dalle du RDC et le mur extérieur

joint de coulée élargi

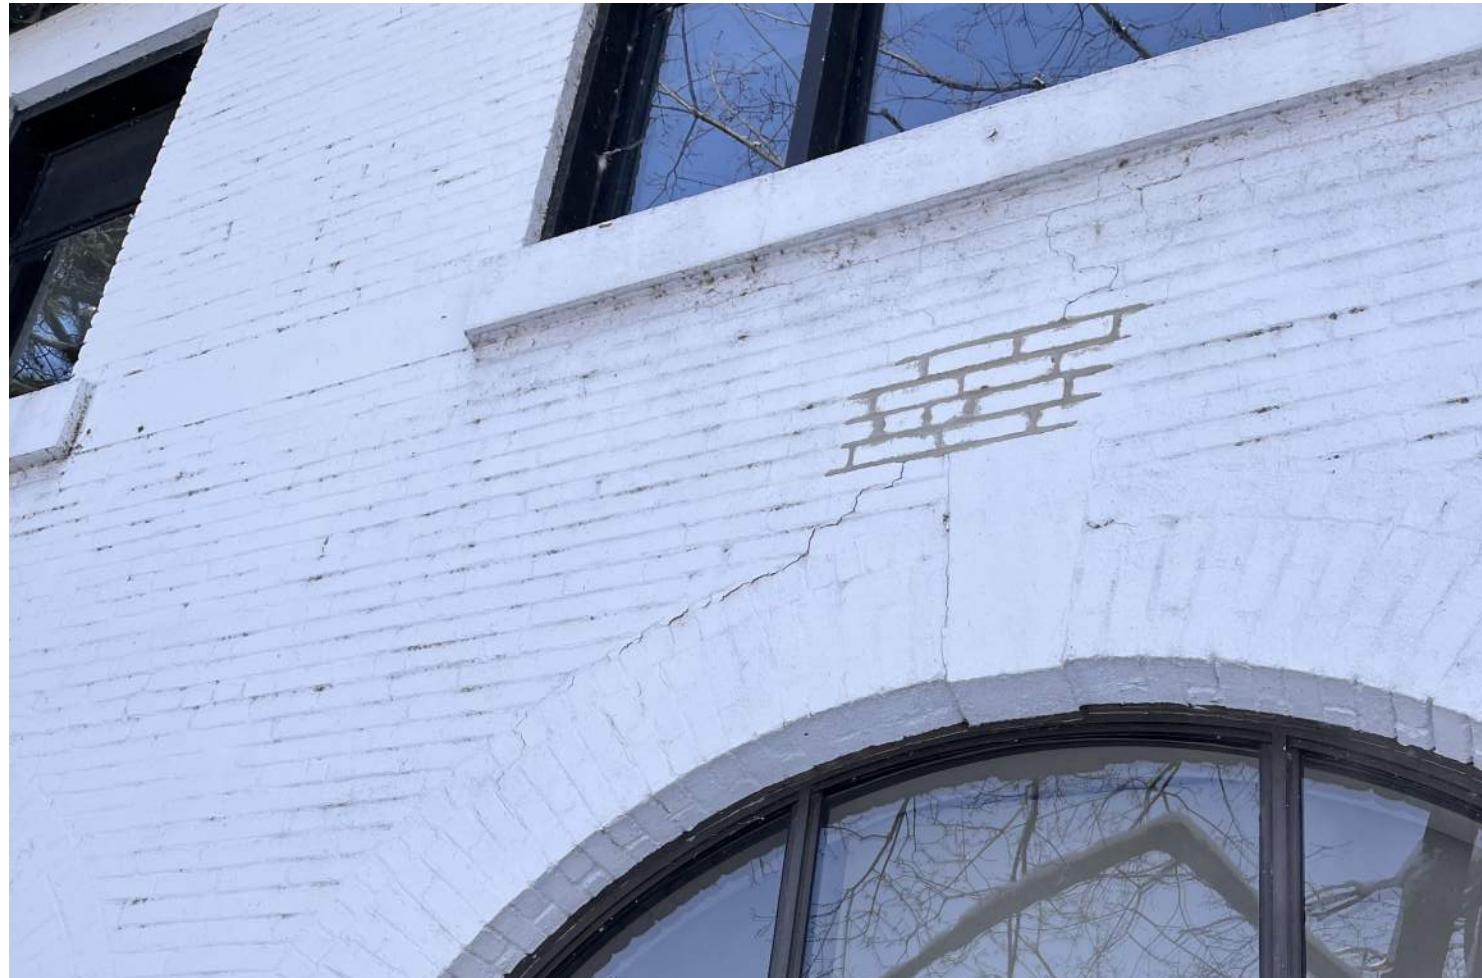
On observe aussi des fissures au-dessus des arches des anciennes portes de la caserne de pompiers. Les fissures sont dues à des mouvements dans la maçonnerie. On constate que la clé en pierre est plus basse que l'arche de brique. Ce détail est d'origine, mais n'empêche pas de supposer que la clé ait pu baisser légèrement causant les fissures au-dessus.

Arche rue Argyle emplacement de la percée exploratoire no 1 du rapport de maçonnerie

Une stabilisation des arches doit être effectuée. L'ajout d'éléments d'acier comme spécifié dans le rapport d'inspection de maçonnerie peut être une solution envisageable. Toutefois, la dilatation des éléments d'acier différent du mur de maçonnerie peut causer d'autres problèmes à terme. Un démontage et une reconstruction du premier rang de brique des allèges de fenêtres et des parties supérieures des arches devraient redonner corps à

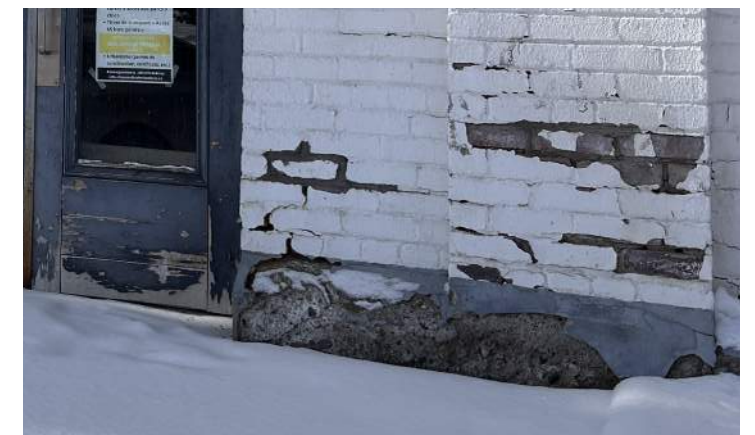
Les désordres les plus importants au niveau des briques semblent se concentrer de part et d'autre de la porte. L'usage de sel de déglacage peut en être la cause. Il est primordial de limiter l'usage de sel de déglacage à proximité d'éléments maçonnés.

Désordre au niveau des jambages de la porte.

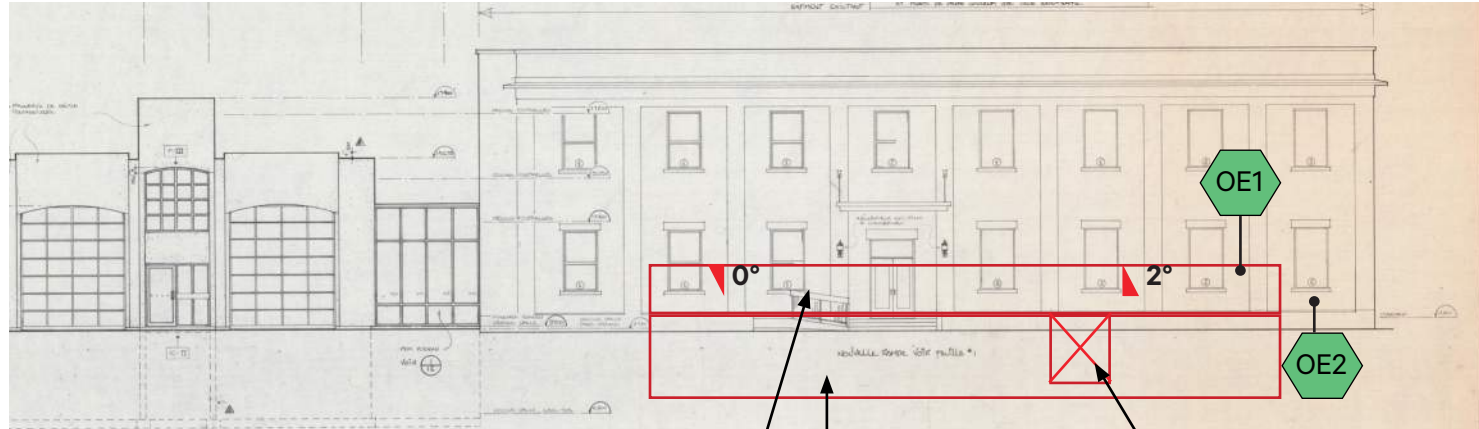
Composition M1 Mur de maçonnerie porteuse

De manière générale les murs de type M1 de l'ancienne caserne de pompier sont dans un état acceptable. Des fissures sont présentes dans les murs notamment au-dessus des arches des anciennes portes, et à divers endroits en partie basse du mur est. Un versement de la

fondation cause une ouverture du mur dans cette zone. La base du mur tend vers l'extérieur. Cette situation n'est pas constante. À l'embouchure du tunnel, le mur a une inclinaison de 2° tandis qu'à la jonction avec l'agrandissement de 1975, le mur est d'aplomb.

zone de mur endommagé à consolider zone de fondation endommagée à stabiliser tunnel

Le remplacement des briques épaufrées ou fissurées devrait être effectué.

Les fissures sur la façade est sont dues principalement à un désordre au niveau de la fondation de type F1 (voir cette section du rapport). La stabilisation du mur de fondation devra être effectuée avant les travaux de maçonnerie.

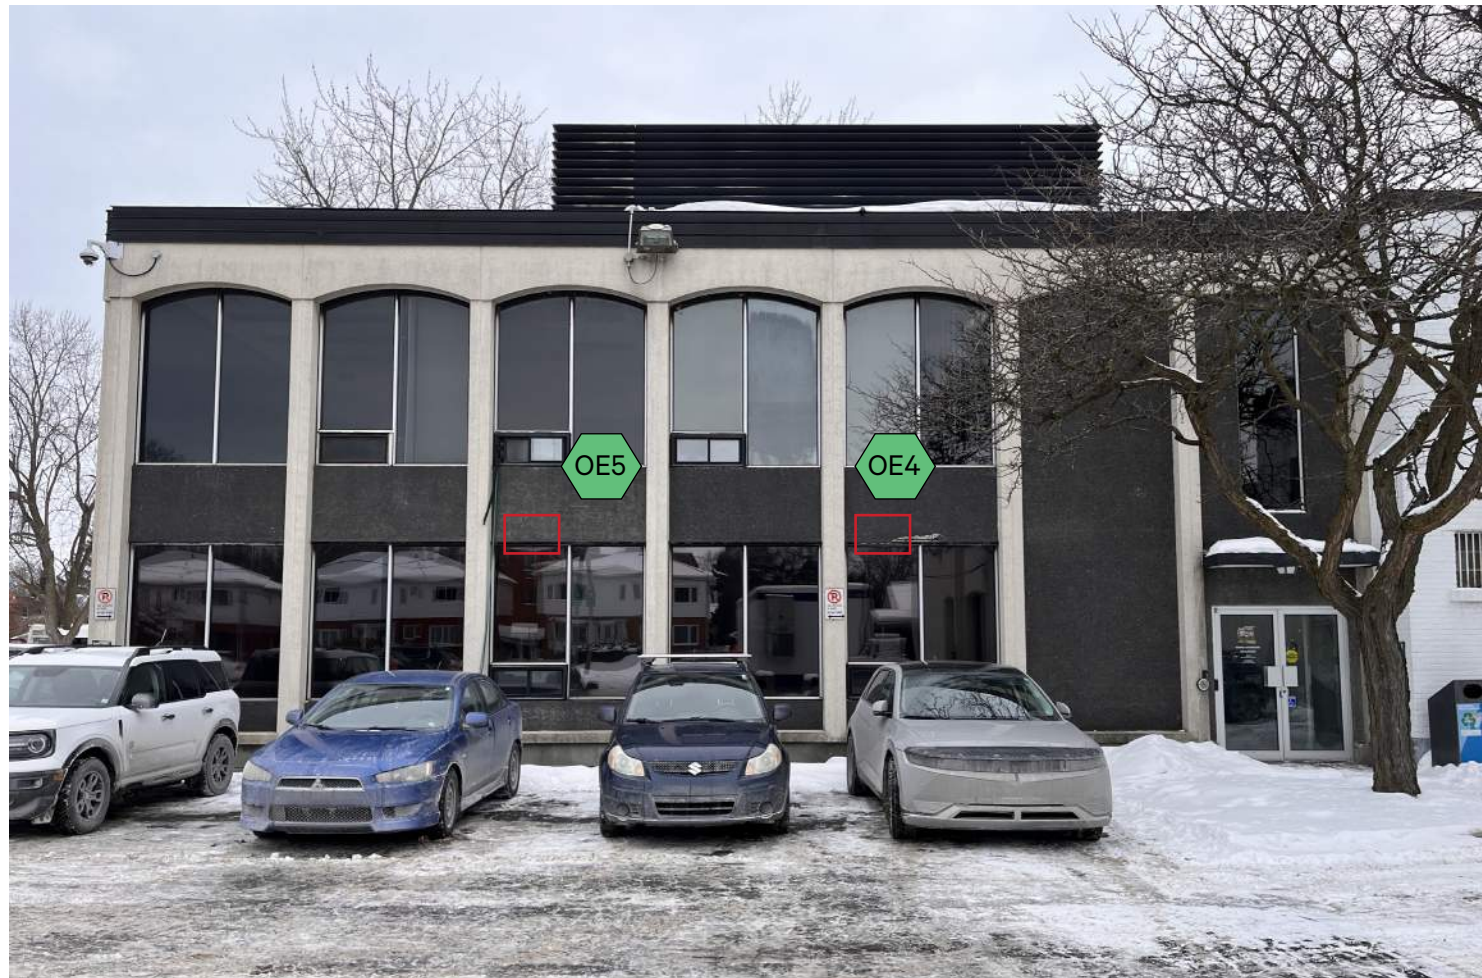
Façade Sud du bâtiment de 1967

On a observé une délamination de deux linteaux-poutres. Cette délamination est due à une infiltration d'eau et à une corrosion de l'acier d'armature. Des traces sur certains des autres linteaux-poutres laissent supposer que d'autres portiques pourraient être atteints.

La corrosion de l'acier d'armature au niveau des linteaux-poutres doit être arrêtée par un inhibiteur de corrosion. Une réparation du béton peut être réalisée à l'aide d'un mortier de reconstruction adapté au béton. Il ne sera probablement pas possible de rendre ces réparations «invisibles». La réparation pourrait toutefois se rapprocher du fini d'origine comme démontré au centre de service du MTMDET à la page suivante.

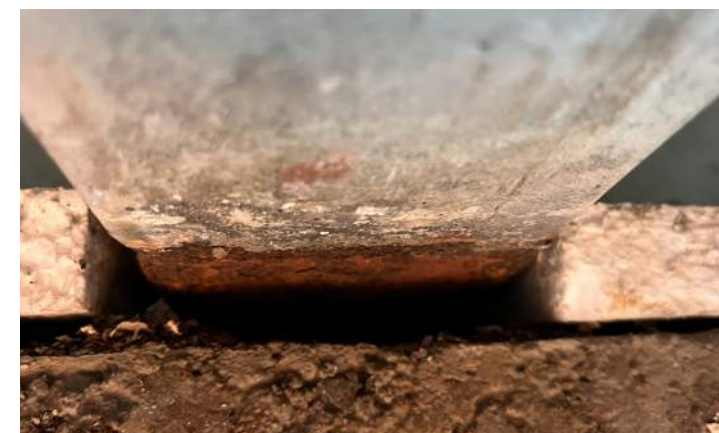
à l'intérieur. Les appuis des poutres que nous avons observés sont en bon état. Toutefois, on constate que les éléments de liaison en acier reliant la l'appui du linteau-poutre aux poutres-dalles de plancher sont corrodés. Nous n'avons pas de détail aux plans de 1967 nous permettant de comprendre la fixation. Les infiltrations d'eau de la toiture de même que l'absence de pare-vapeur dans cette composition peuvent en être la cause.

Délamination d'un linteau-poutre

Système d'ancrage en acier corrodé de la dalle-poutre à l'appui du linteau-poutre

Les éléments d'ancrages des façades et de la structure des planchers sont corrodés. Un examen par un ingénieur en structure est nécessaire pour établir la stabilité de l'ouvrage.

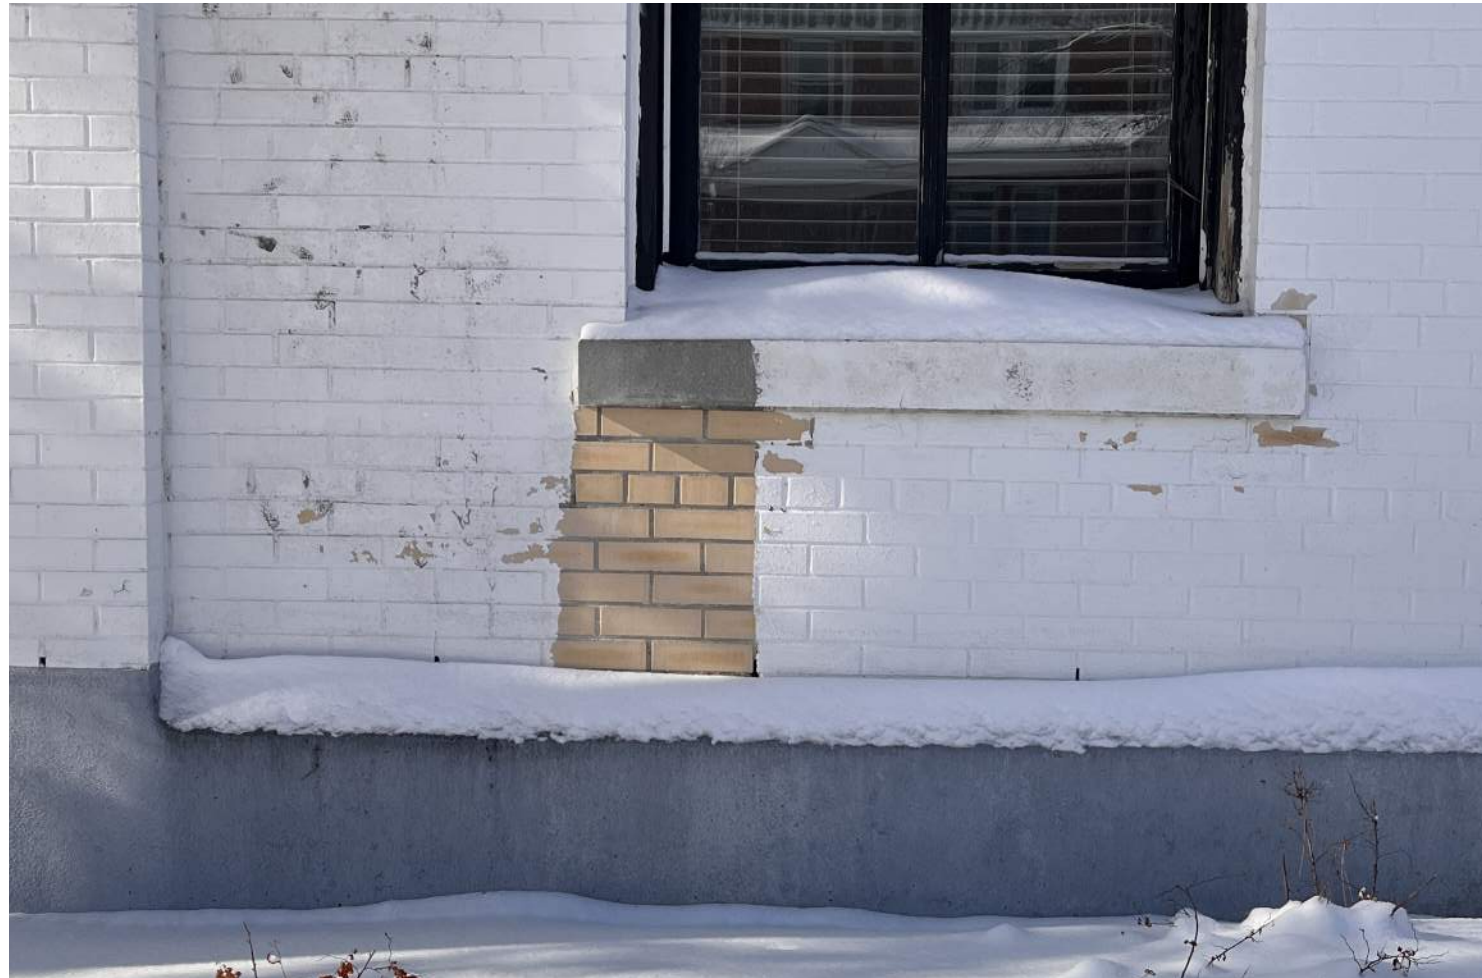
agrandissement. Les rangs de briques ne s'alignent pas entre les deux parties du bâtiment. Les rangs de boutisses ne s'alignent pas non plus. Le premier rang de boutisses est au 7e rang dans le bâtiment de 1925 et au 6e rang dans l'agrandissement de 1975.

Jonction entre le bâtiment de 1925 et son agrandissement de 1975. Non-alignement des joints et des rangs de boutisses.

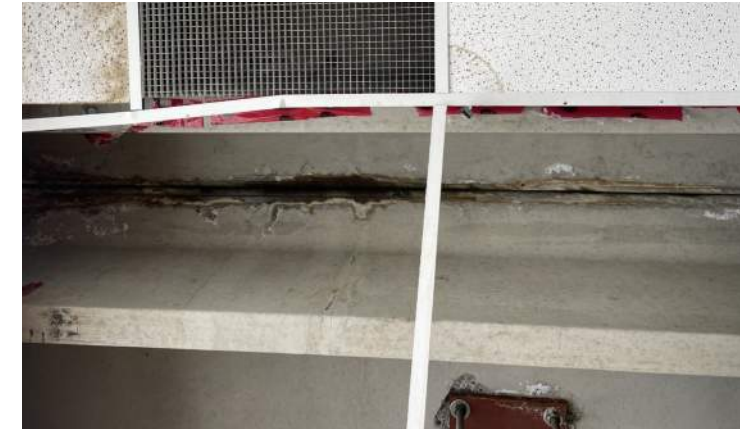
Traces d'infiltration d'eau dans l'entre-plafond sous le toit

Les ancrages des panneaux de support doivent être refaits et les pénétrations dans la toiture devraient être faites à l'aide de boîte de scellant de type chemcurb.
