Carnet de santé
Présentation finale R1

Hôtel de ville de Saint-Lambert
55 rue Argyle, Saint-Lambert

Beaupré Michaud et associés architectes
mars 2026

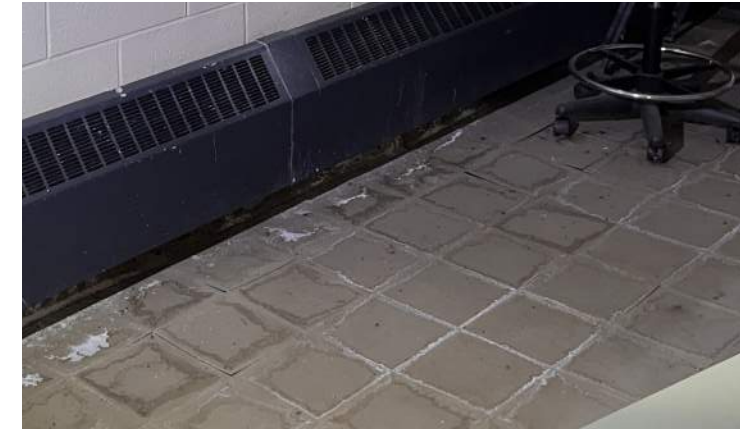
001 Cuisine employés

La dalle est dans un bon état général. La tuile de vinyle a subi des dommages importants dus à une infiltration d'eau. La dalle n'est pas en cause dans cette infiltration. Les tuiles de vinyle sont décollées.

Enlèvement de la tuile de vinyle et nettoyage.

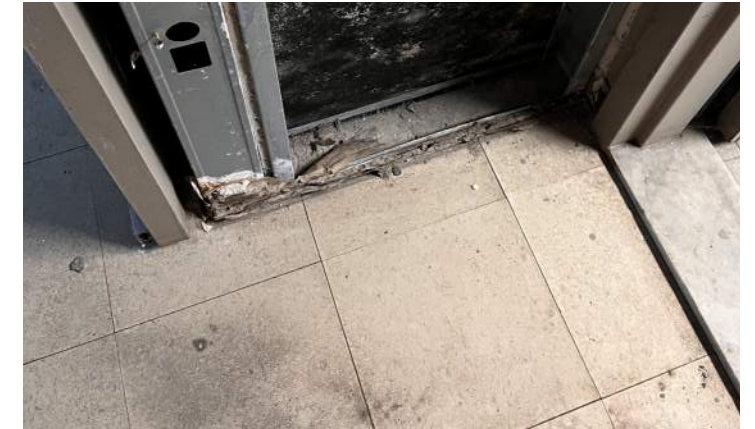
023 Local des pompiers

La dalle est dans un bon état général. La tuile de vinyle a subi des dommages importants dus à une infiltration d'eau. La dalle n'est pas en cause dans cette infiltration. Les tuiles de vinyle sont décollées.

Enlèvement de la tuile de vinyle et nettoyage.

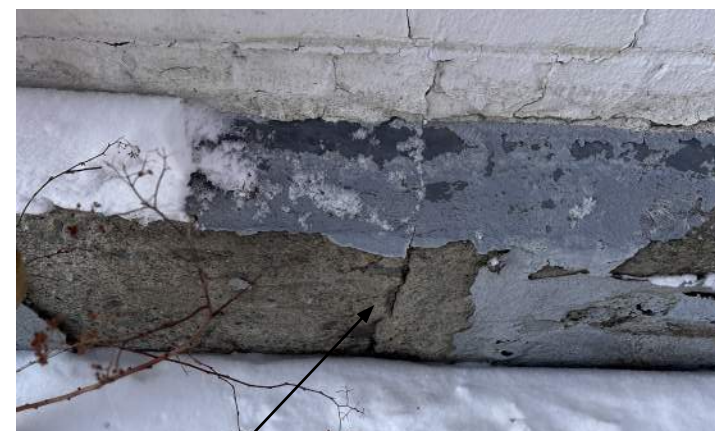
Mur Est

On constate, en observant par l'extérieur le mur est, un désordre au niveau de la maçonnerie en partie basse. Ces fissures sont probablement dues à des mouvements dans la fondation. On note un versement du mur de fondation vers l'extérieur, de même que des fissures verticales à deux endroits.

Selon les indications de la ville, le sol serait argileux dans ce secteur, la présence de grands cèdres à proximité de la fondation a pu dessécher l'argile. Cette dessiccation du sol pourrait causer le versement observé.

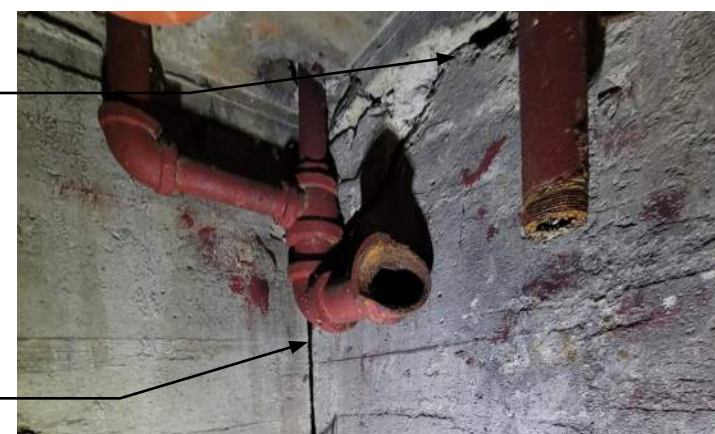
Extrémité Est du tunnel

fissure verticale dans le mur de fondation

fissure horizontale entre la dalle du RDC et le mur extérieur

joint de coulée élargi

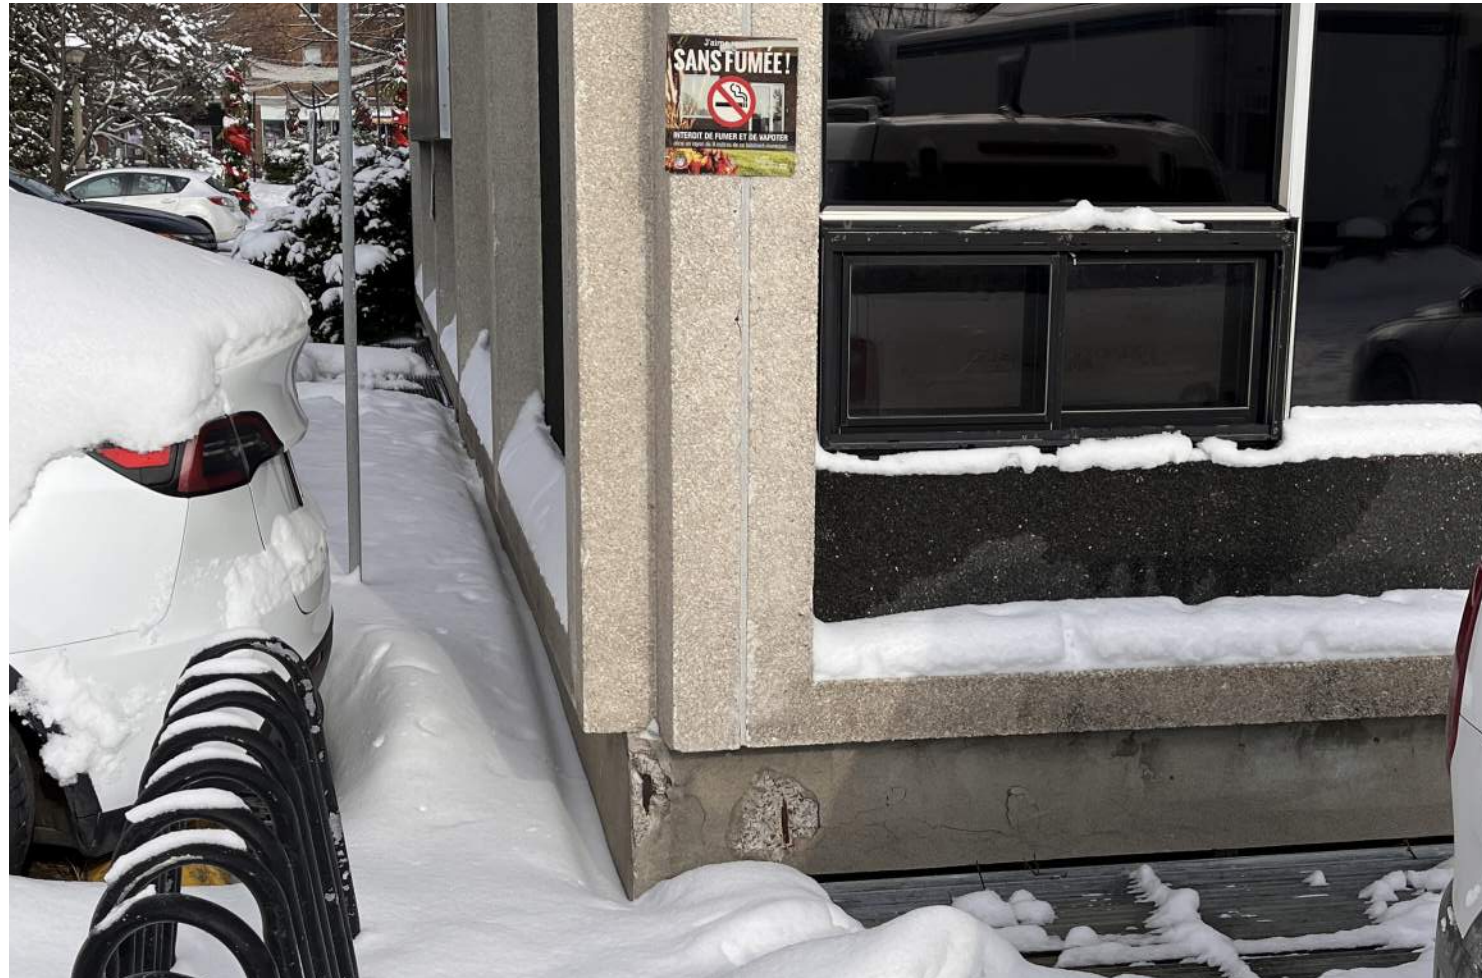
Coin sud-ouest donnant sur le stationnement

Un enduit de crépi cimentaire a été appliqué sur la fondation hors-sol. Ce crépi est fissuré.

La corrosion de l'acier d'armature doit être arrêtée par un inhibiteur de corrosion. Une réparation du béton peut être réalisée à l'aide d'un mortier de reconstruction adapté au béton. Un crépi cimentaire doit être réappliqué après le retrait de celui en place.

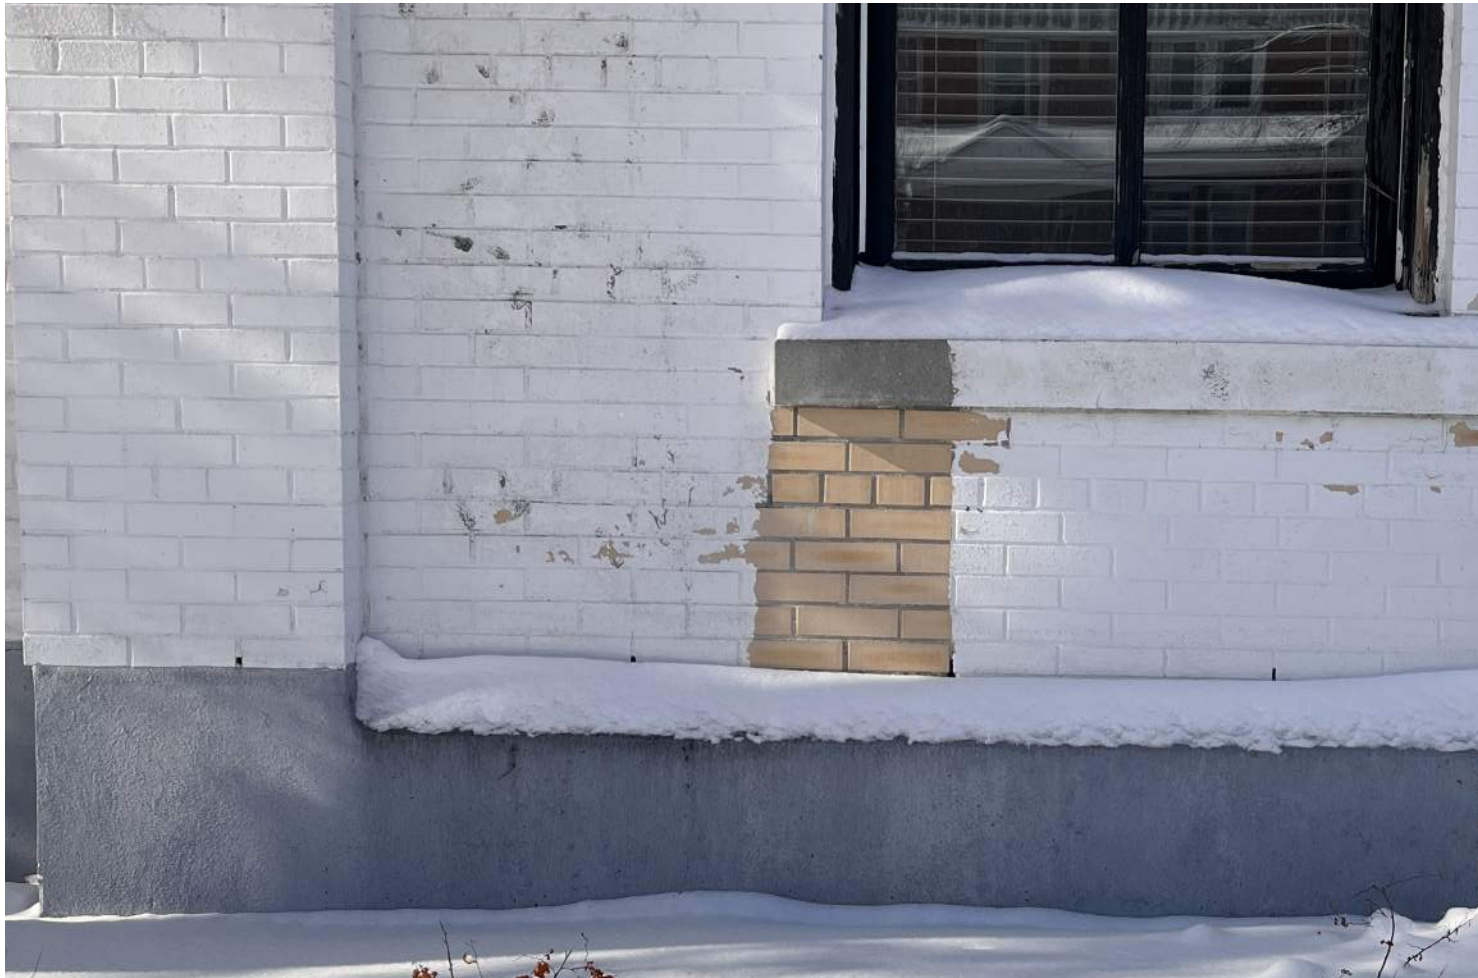
Mur est, rue Aberdeen

Aucun signe d'infiltration d'eau n'a été détecté. Aucune fissure visible n'a été observée. Le joint avec la fondation de 192 sur la façade est n'a pas bougé.

Le drain français existant devrait être remplacé.

Le crépi cimentaire devrait être retiré et remplacé.

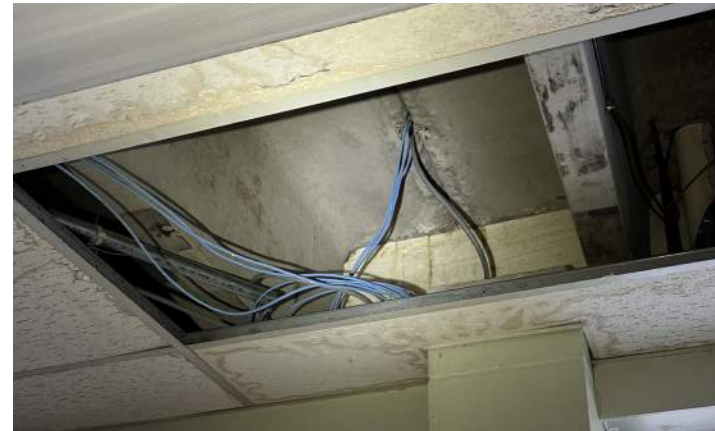
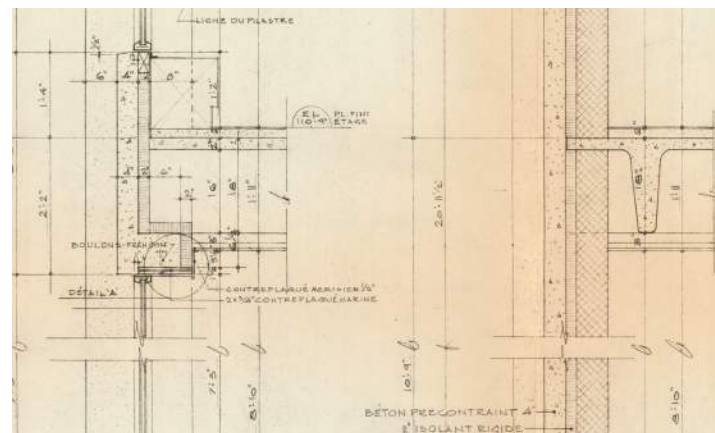
Local 201

La structure de plancher est composée de poutres-dalles en double t. Nous avons observé une corrosion des éléments d'ancrage des dalles aux linteaux poutres de la façade.

L'ensemble des finis de plancher peuvent être retirés pour dénuder la chape de béton. Les ouvertures dans la dalle pour le passage des conduits électriques et mécaniques doivent être scellées.

La capacité de charge de la dalle devra être examinée par un ingénieur en structure.

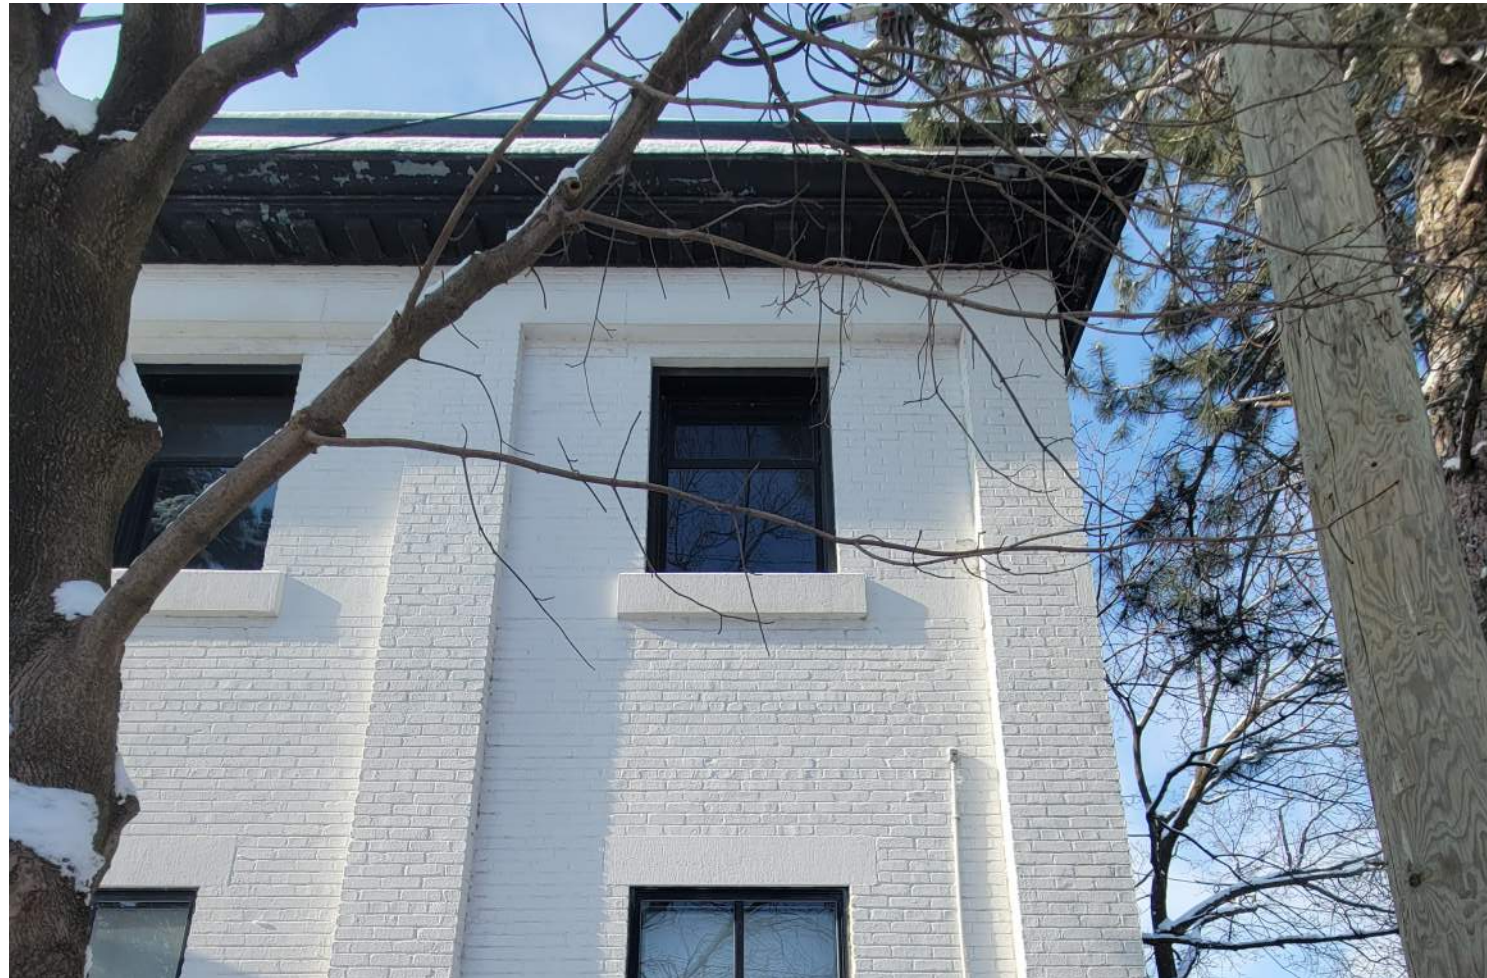
De manière générale les murs de type M1 de l'ancienne caserne de pompier sont dans un état acceptable. Des fissures sont présentes dans les murs notamment au-dessus des arches des anciennes portes, et à divers endroits en partie basse du mur est. Un versement de la

fondation cause une ouverture du mur dans cette zone. La base du mur tend vers l'extérieur. Cette situation n'est pas constante. À l'embouchure du tunnel, le mur a une inclinaison de 2° tandis qu'à la jonction avec l'agrandissement de 1975, le mur est d'aplomb.

Les fissures sur la façade est sont dues principalement à un désordre au niveau de la fondation de type F1 (voir cette section du rapport). La stabilisation du mur de fondation devra être effectuée avant les travaux de maçonnerie.

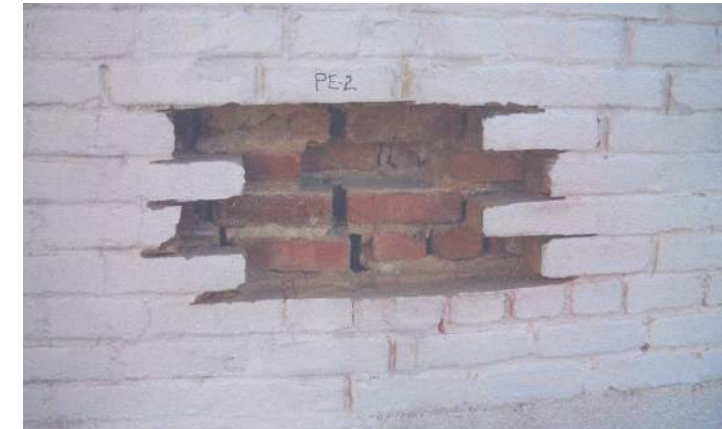
Rapport sommaire des parements de maçonnerie, non daté, photo no 6. Percée exploratoire no 2 (Fissure coin sud-est) p. 4

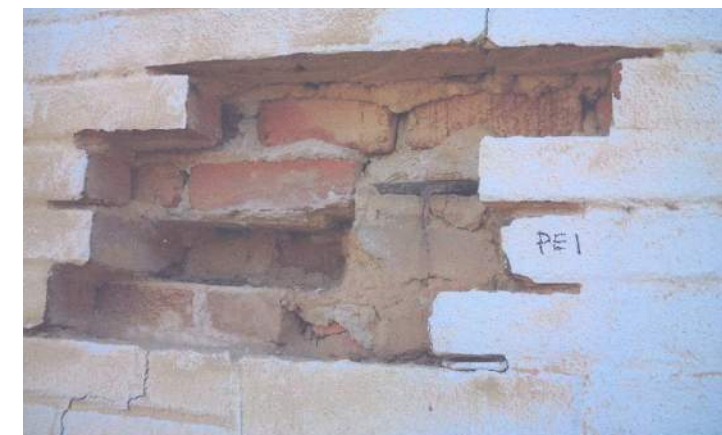
On observe aussi des fissures au-dessus des arches des anciennes portes de la caserne de pompiers. Les fissures sont dues à des mouvements dans la maçonnerie. On constate que la clé en pierre est plus basse que l'arche de brique. Ce détail est d'origine, mais n'empêche pas de supposer que la clé ait pu baisser légèrement causant les fissures au-dessus.

Rapport sommaire des parements de maçonnerie, non daté, photo no 5. Percée exploratoire no 1 (arche rue Argyle) p. 4

Une stabilisation des arches doit être effectuée. L'ajout d'éléments d'acier comme spécifié dans le rapport d'inspection de maçonnerie peut être une solution envisageable. Toutefois, la dilatation des éléments d'acier différent du mur de maçonnerie peut causer d'autres problèmes à terme. Un démontage et une reconstruction du premier rang de brique des allèges de fenêtres et des parties supérieures des arches devraient redonner corps à

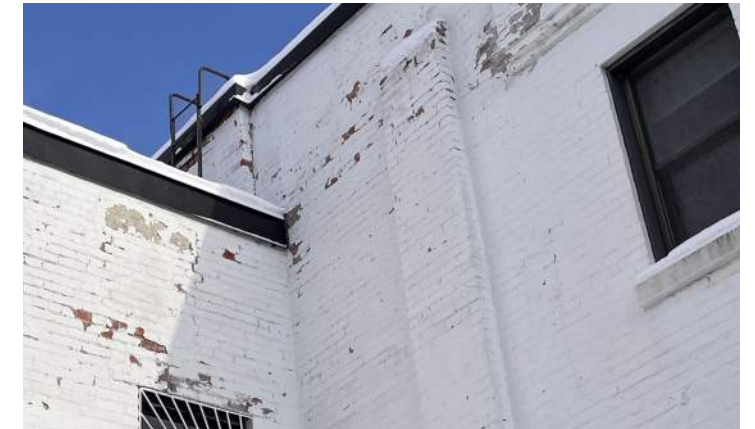
Possible délamination de la brique en partie haute.

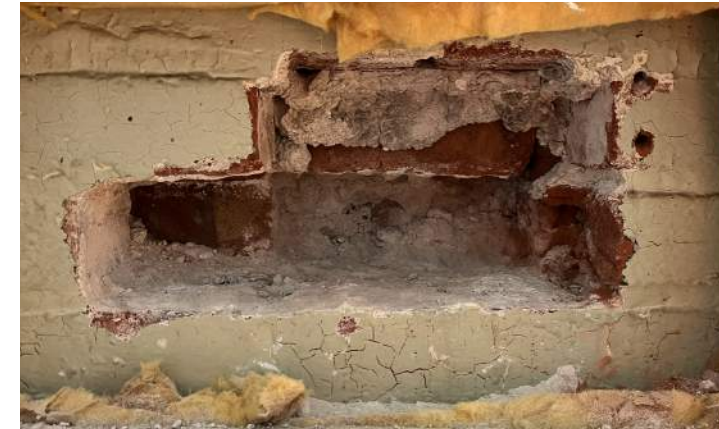
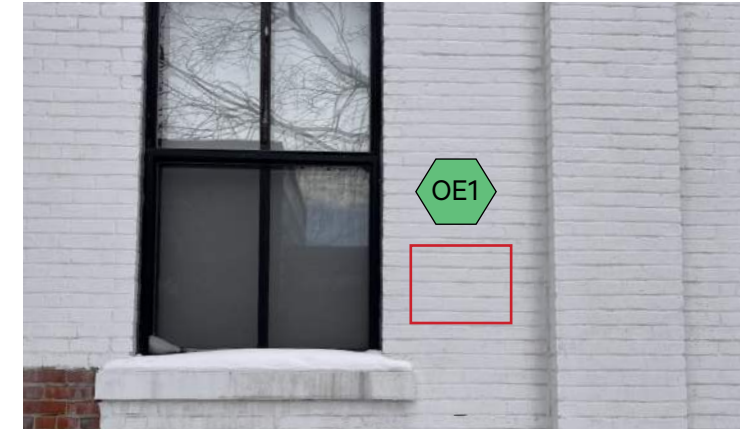
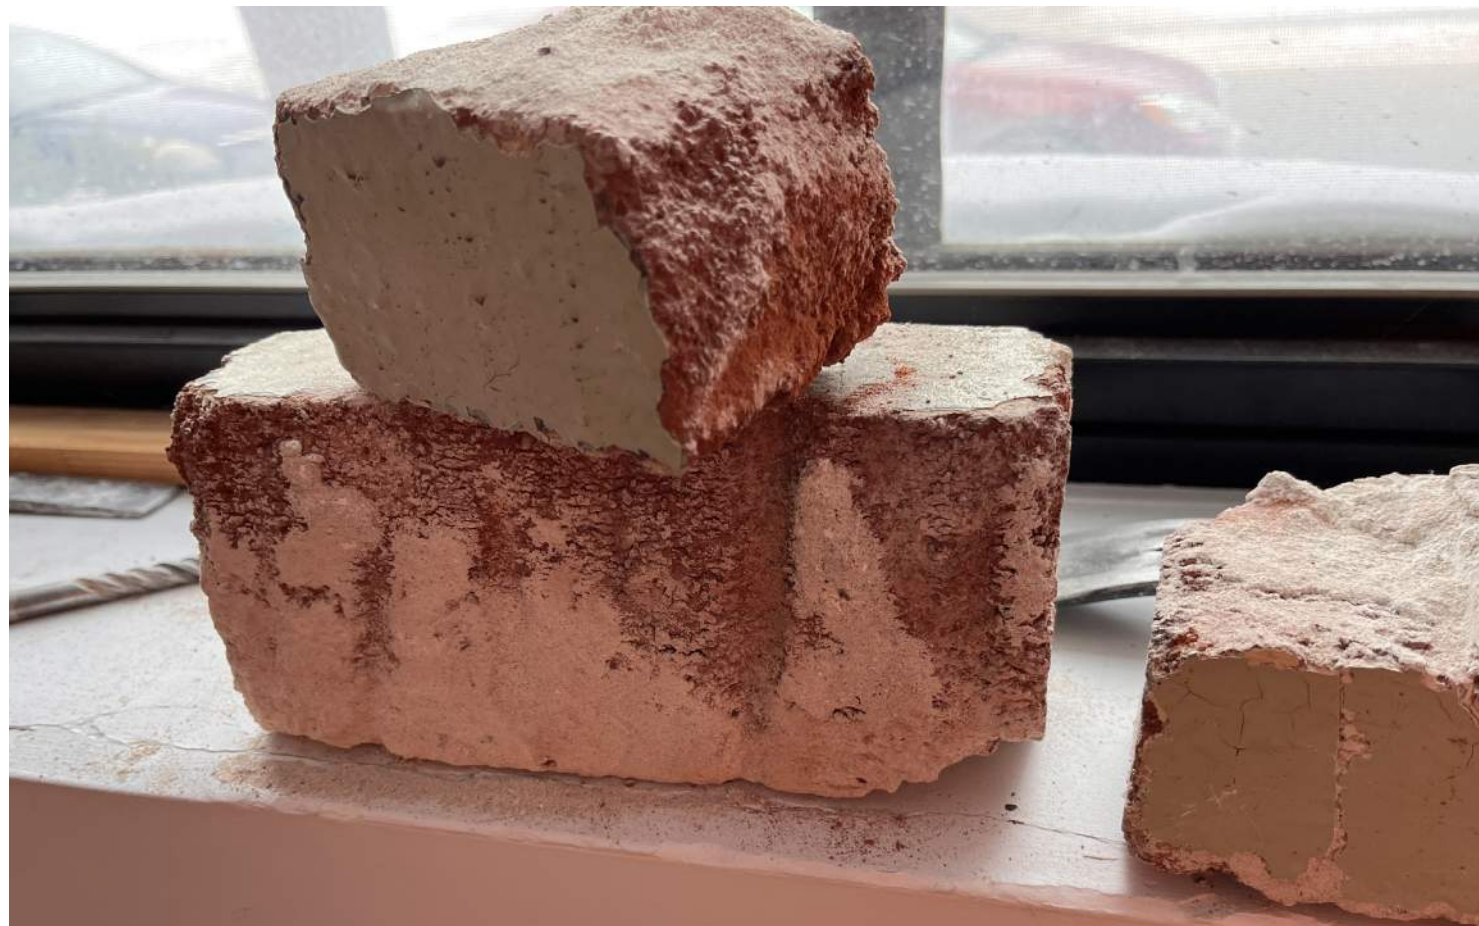
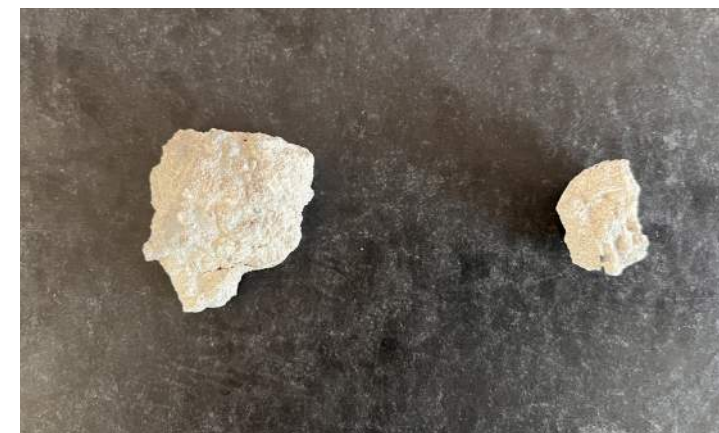
Les ouvertures exploratoires effectuées dans le cadre des études précédentes ont révélé une détérioration du mortier. Nous avons effectué une ouverture exploratoire (OE1) dans un mur sain pour constater que le mortier est en bon état. Les briques sont des briques pleines d'une excellente qualité. Les désordres liés aux fissures et à l'infiltration d'eau subséquentes sont localisés.

Ouverture exploratoire OE1

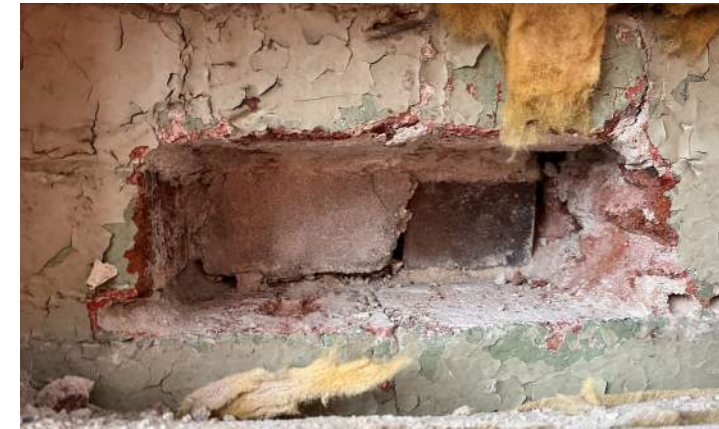
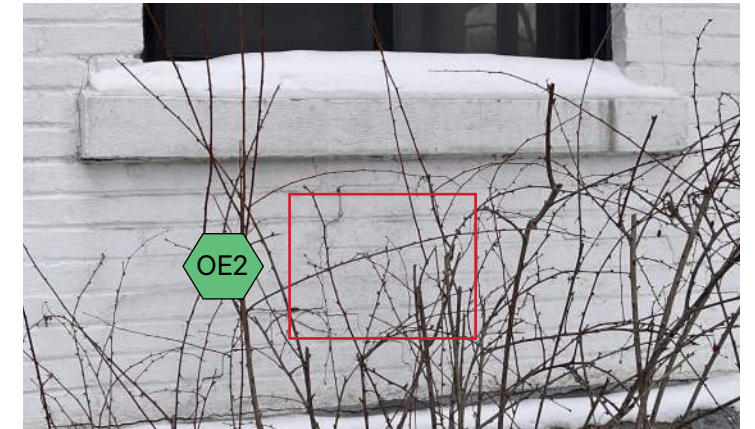
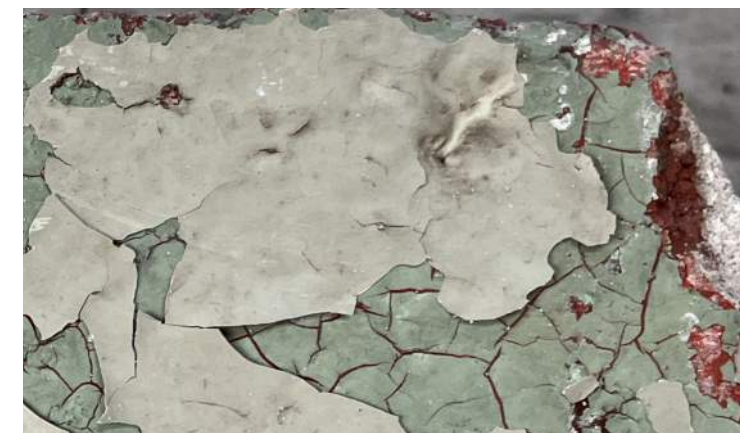
Ouverture exploratoire OE2

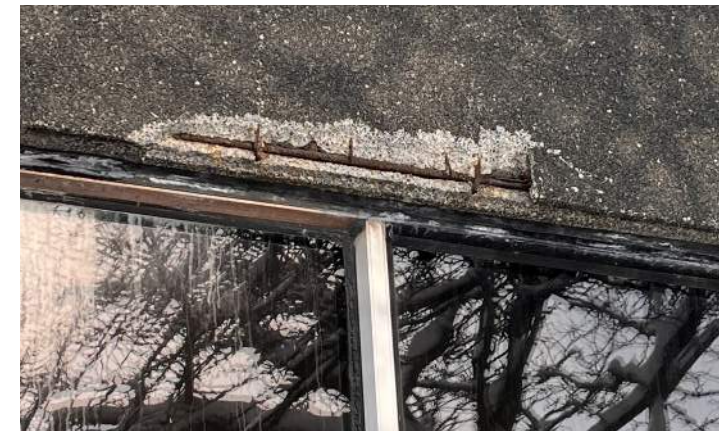
On a observé une délamination de deux linteaux-poutres. Cette délamination est due à une infiltration d'eau et à une corrosion de l'acier d'armature. Des traces sur certains des autres linteaux-poutres laissent supposer que d'autres portiques pourraient être atteints.

Délamination d'un linteau-poutre

La corrosion de l'acier d'armature au niveau des linteaux-poutres doit être arrêtée par un inhibiteur de corrosion. Une réparation du béton peut être réalisée à l'aide d'un mortier de reconstruction adapté au béton. Il ne sera probablement pas possible de rendre ces réparations «invisibles». La réparation pourrait toutefois se rapprocher du fini d'origine comme démontré au centre de service du MTMDET à la page suivante.

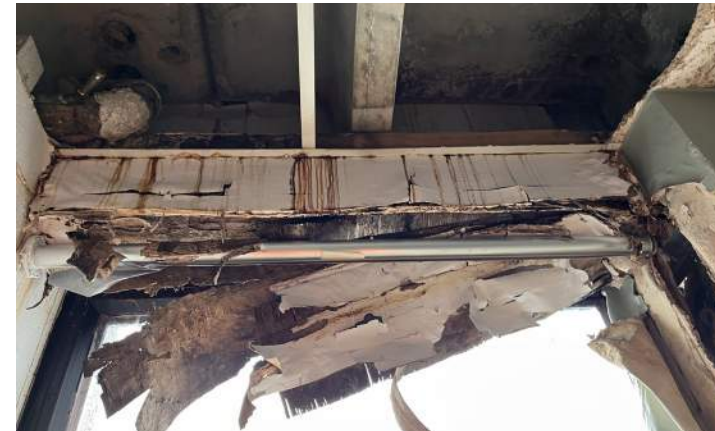
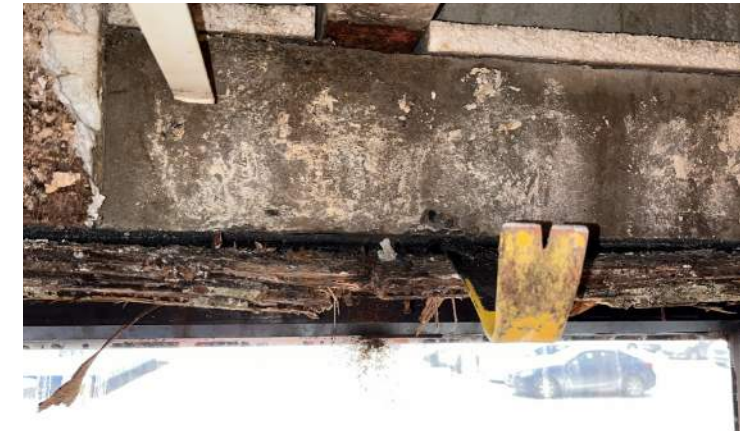
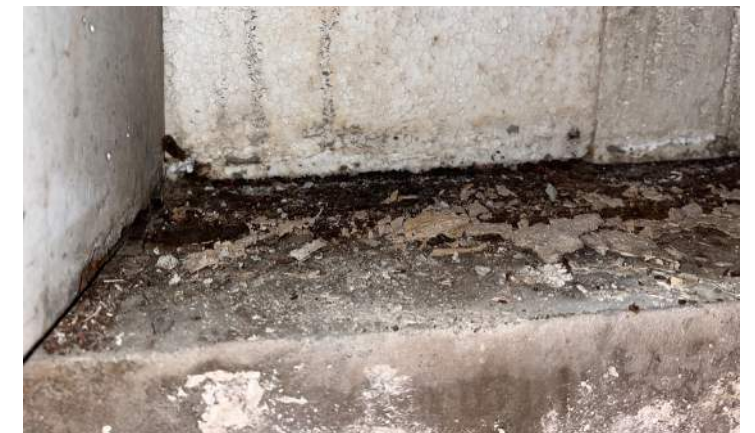
Ouverture exploratoire OE5

Dans l'ouverture exploratoire OE5 on remarque que les désordres extérieurs ne semblent pas avoir eu d'impact

à l'intérieur. Les appuis des poutres que nous avons observés sont en bon état. Toutefois, on constate que les éléments de liaison en acier reliant la l'appui du linteau-poutre aux poutres-dalles de plancher sont corrodés. Nous n'avons pas de détail aux plans de 1967 nous permettant de comprendre la fixation. Les infiltrations d'eau de la toiture de même que l'absence de pare-vapeur dans cette composition peuvent en être la cause.

Système d'ancrage en acier corrodé de la dalle-poutre à l'appui du linteau-poutre

Les éléments d'ancrages des façades et de la structure des planchers sont corrodés. Un examen par un ingénieur en structure est nécessaire pour établir la stabilité de l'ouvrage.

L'ajout d'un pare-vapeur et le remplacement des isolants doivent être envisagés.

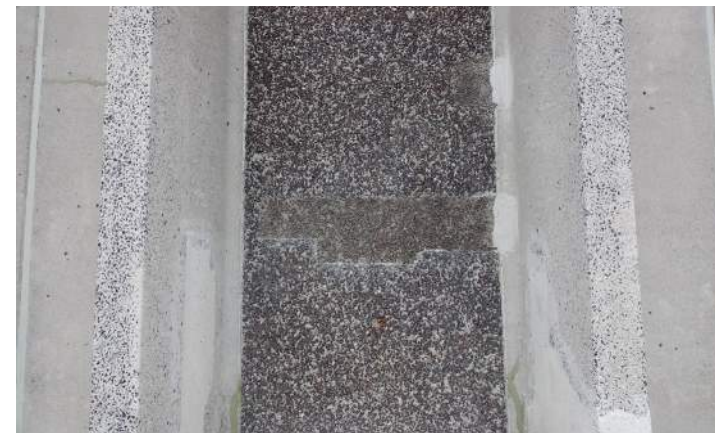
Réparation de béton avec agrégat, Centre de service MTMDET
Beaupré-Michaud at Associés architectes, 2016

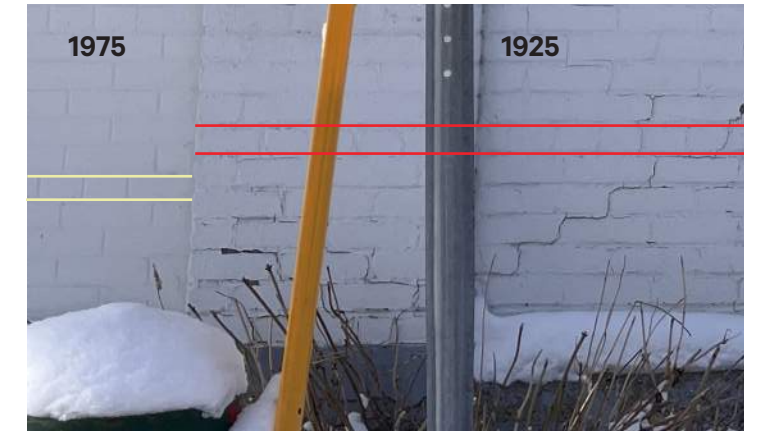
Jonction entre le bâtiment de 1925 et son agrandissement de 1975. Non-alignement des joints et des rangs de boutisses.

Il existe des produits de teintures minérales qui permettent à la brique de respirer et qui pourraient rendre la brique rouge. Toutefois, la différence entre les deux briques sera visible, notamment en raison de l'homogénéité de la couleur de la teinture en opposition à la brique d'argile dont la tonalité varie d'une brique à l'autre. Aussi, la différence entre la texture de la brique beige et la vieille brique d'argile rouge sera visible.

Une autre option serait de remplacer la brique beige par une brique d'argile rouge en prenant le soin de trouver une brique qui reprenne à la fois les dimensions et la tonalité de la brique de 1925. Cette option permettrait de régulariser les rangs de brique et de boutisses entre les deux parties de bâtiment.

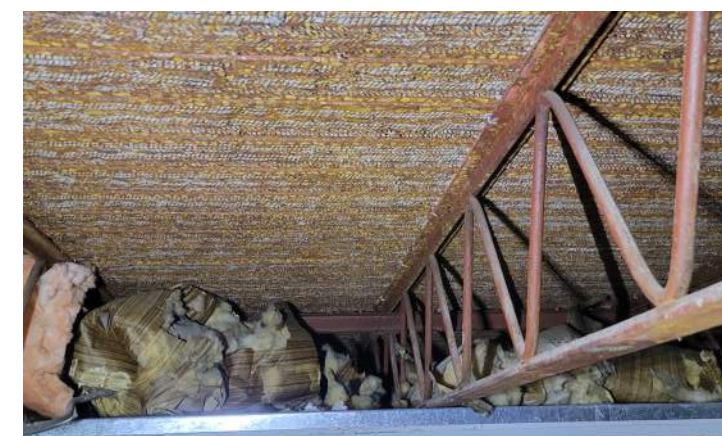
Entre-plafond

Nous avons remarqué des traces d'infiltration d'eau au niveau du plafond. Ces traces sont principalement sous l'unité de ventilation. Dans l'entre-plafond, on constate que les plaques d'ancrages des écrans sont fortement corrodées. Toutefois, il n'y a pas de traces d'écoulement autour des plaques. Les traces d'infiltration se retrouvent plutôt au niveau des joints entre les dalles-poutres. La source de l'infiltration pourrait bien être au niveau des

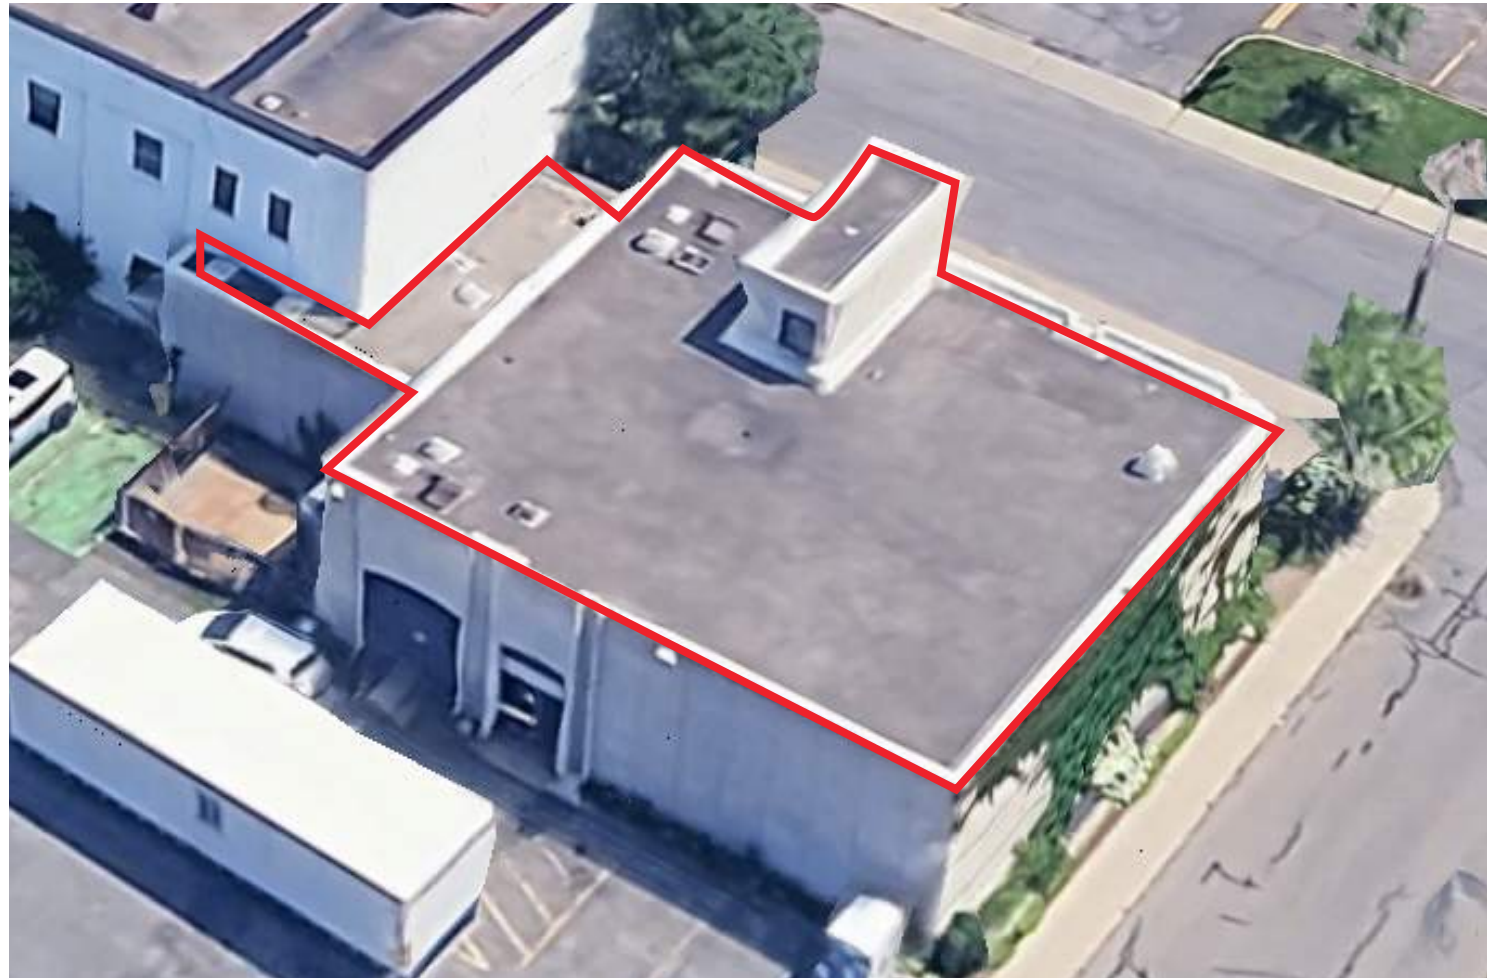
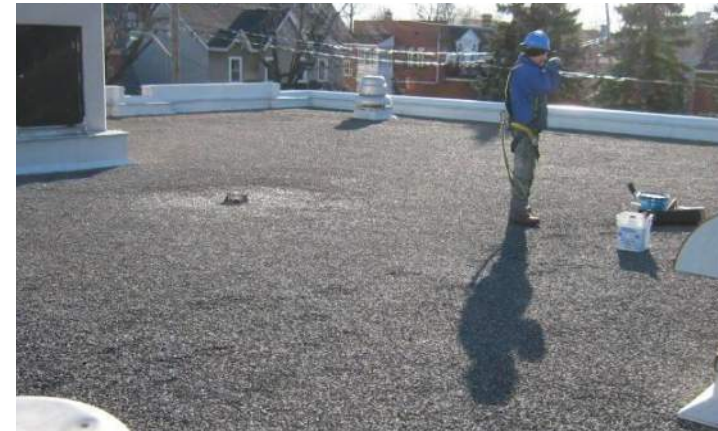
Nous n'avons pas remarqué des traces d'infiltration d'eau au niveau du plafond.

Selon les informations fournies, la réfection de la membrane aurait été faite en 1998. Elle a donc 28 ans. Elle devrait être refaite. La mise aux normes du système de drainage pourrait être requise.

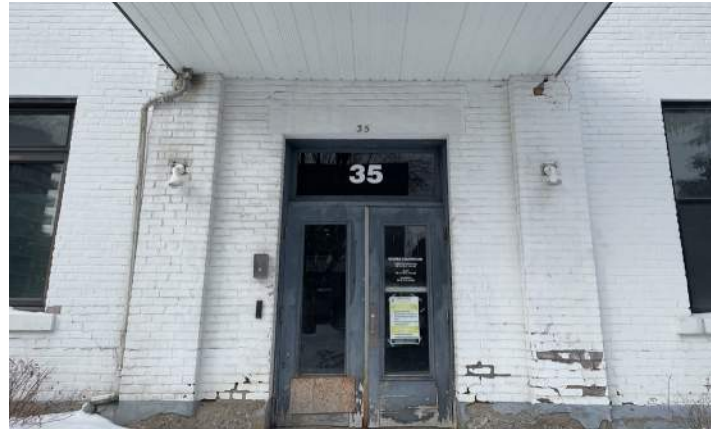
Marquise de la porte latérale 35 rue Aberdeen

La marquise a été recouverte de tôle prépeinte.

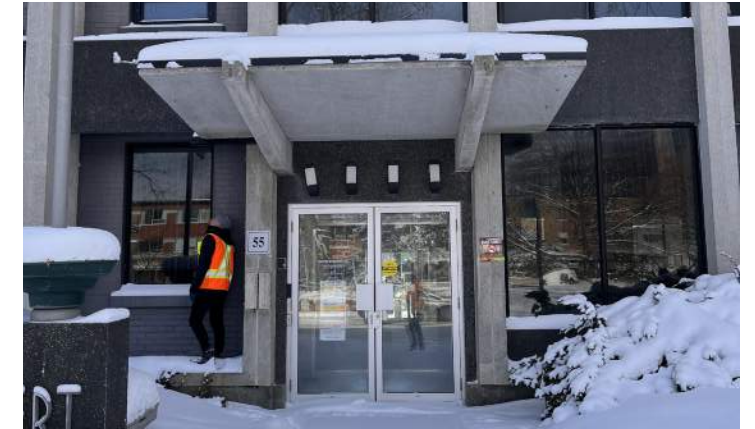
Affiche et mâts de drapeaux

L'affiche arborant les armoiries de la ville peut être conservée. Il serait préférable de revenir à sa configuration d'origine en enlevant les «pots» à la base des mâts.

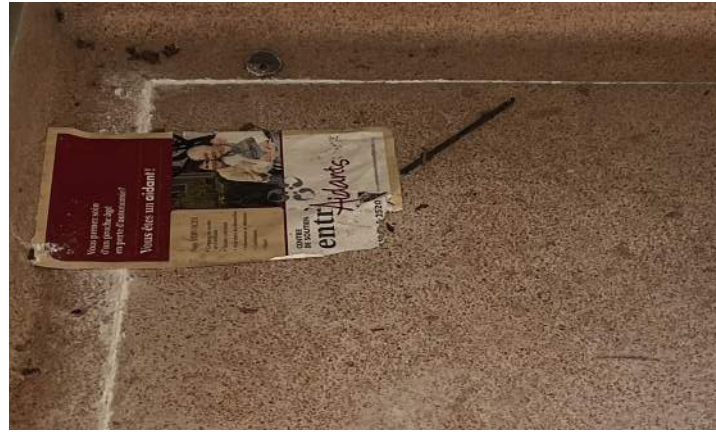
Escalier principal (1967)

L'escalier menant à l'étage est en béton. Il a été recouvert du même enduit que le plancher du rez-de-chaussée. L'enduit devrait être retiré et le béton d'origine révélé.

Certaines portions de garde-corps d'origine sont présentes. Des pièces de bois ont été rajoutées. Les garde-corps devraient être restaurés et mis aux normes par l'ajout de panneaux de verre.
